AR 5	RENOVATION DE "L'HOTEL" DU PLATEAU DE CALERN	MAITRE D'OUVRAGE : OBSERVATOIRE DE LA COTE D'AZUR	
		MAITRE D'OEUVRE : N FAR_+ENERS COP+ TEMPO CONSULTING	
DATE : 11-01-2016 MAJ : 25-01-2016	ECH : 1/50e	CARNET DES MENUISERIES INTERIEURES ET EXTERIEURES - DETAILS	PRO/DCE

CMI	RENOVATION DE "L'HOTEL" DU PLATEAU DE CALERN	MAITRE D'OUVRAGE : OBSERVATOIRE DE LA COTE D'AZUR	
		MAITRE D'OEUVRE : N FAR_+ENERSCO+ TEMPO CONSULTING	
DATE : 11-01-2016 MAJ : 25-01-2016	ECH : 1/50e	MENUISERIES INTERIEURES	PRO/DCE

CME	RENOVATION DE "L'HOTEL" DU PLATEAU DE CALERN	MAITRE D'OUVRAGE : OBSERVATOIRE DE LA COTE D'AZUR	
		MAITRE D'OEUVRE : N FAR_+ENERSCO+ TEMPO CONSULTING	
DATE : 11-01-2016 MAJ : 25-01-2016	ECH : 1/50e	MENUISERIES EXTERIEURES	PRO/DCE

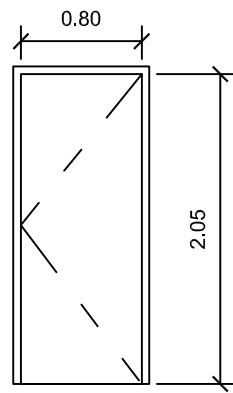
MI 1
PP
Entrée SDB CH 2
bouton de
condamnation
2 faces

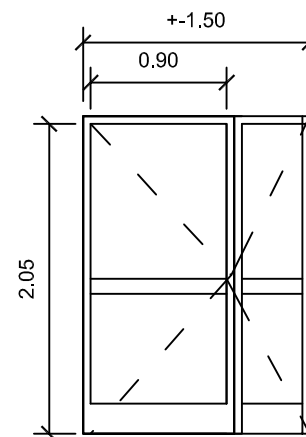
MI 6
PV TIERCE AVEC
PASSAGE 90
Sas / Salle
commune

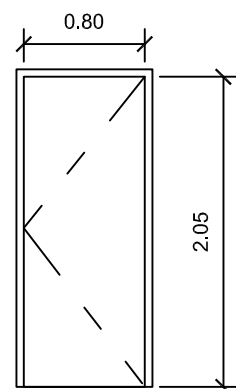
MI 11
PP
Entrée sdb CH 7
bouton de
condamnation

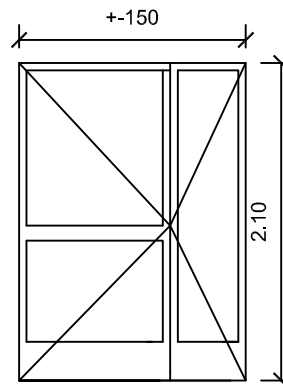
ME 5
PF tierce vitrée
avec passage 90
Entrée principale
Baie existante
Force traction <
50N

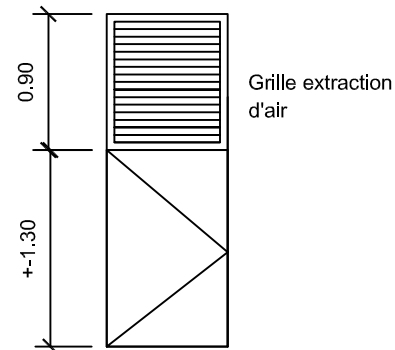
ME 12
GRILLE ET
TRAPPE
METALLIQUE
ISOLEE DE VISITE
LOCAL VRV
>SUPPRESION ALLEGE
EXISTANTE / BAIE A
AGRANDIR

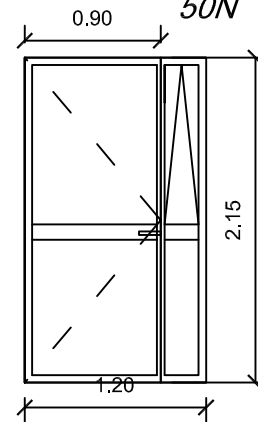
ME 13
PV palière
Entrée CH 12
Equipée store occultant

NOTA 3: ME 13,14,17,18,19,20,24,25,26,27,28,30 EQUIPEES DE VOLETS INTERIEURS PARTIES CHASSIS FIXE (largeur +/- 30cm)

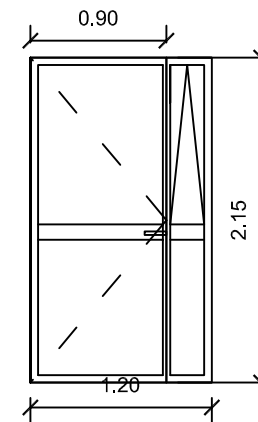
ME 14
PV palière
Entrée CH 11
Equipée store occultant

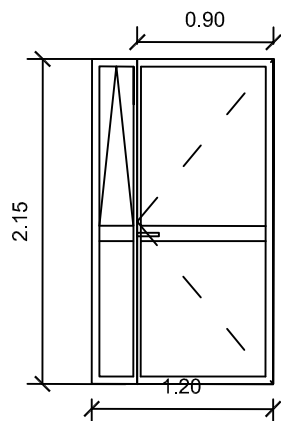
ME 17
PV palière
Entrée CH 10
Equipée store occultant

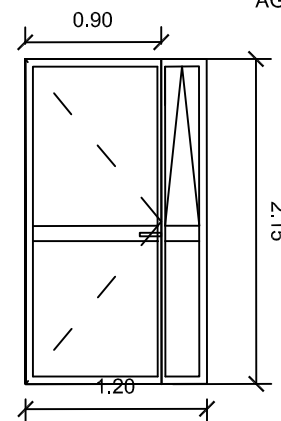
ME 18
PV palière
Entrée CH 9
Equipée store occultant

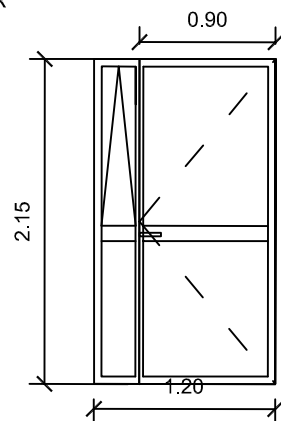
ME 19
PV palière
Entrée CH 8
Equipée store occultant

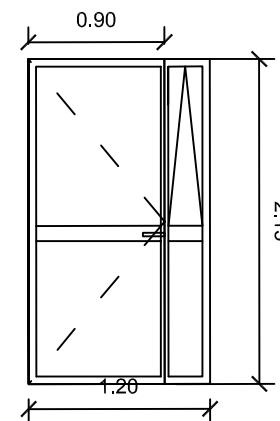
ME 20
PV palière
Entrée CH 7
Equipé store occultant

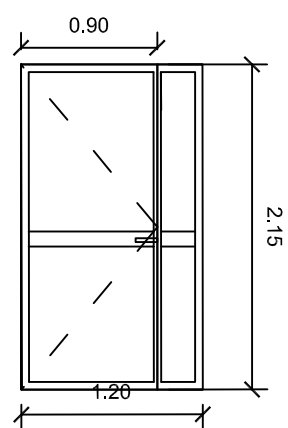
ME 23
PV Palière
Entrée salle commune

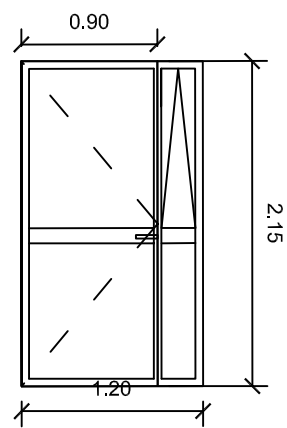
ME 24
PV palière
Entrée CH 6 (PMR)
Equipée store occultant

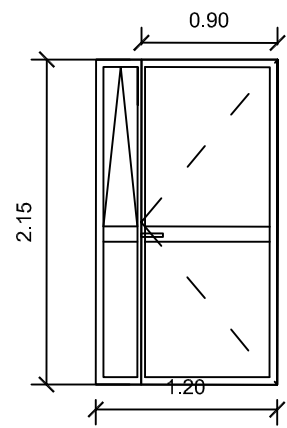
ME 25
PV Palière
Entrée CH 5
Equipée store occultant

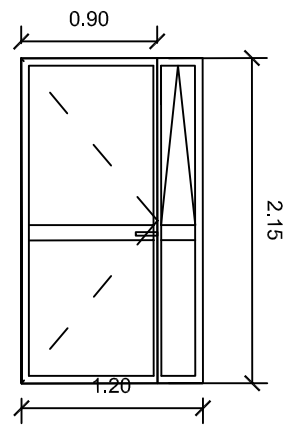
ME 26
PV palière
Entrée CH 4
Equipée store occultant

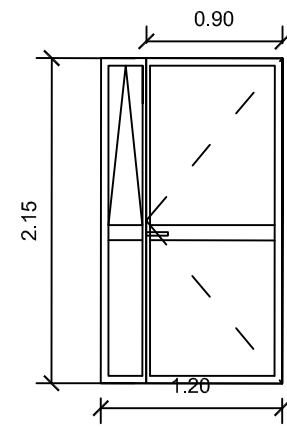
ME 27
PV palière
Entrée CH 3
Equipée store occultant

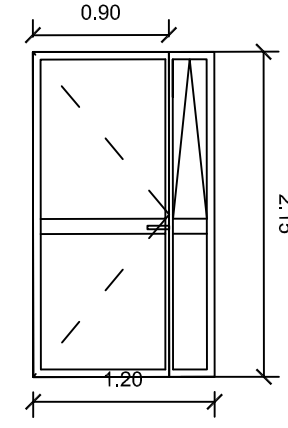
ME 28
PV palière
Entrée CH 2
Equipée store occultant

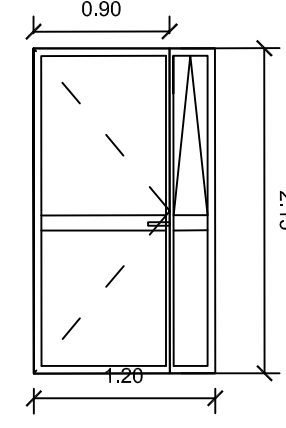
ME 30
PV palière
Entrée CH 1
Equipée store occultant

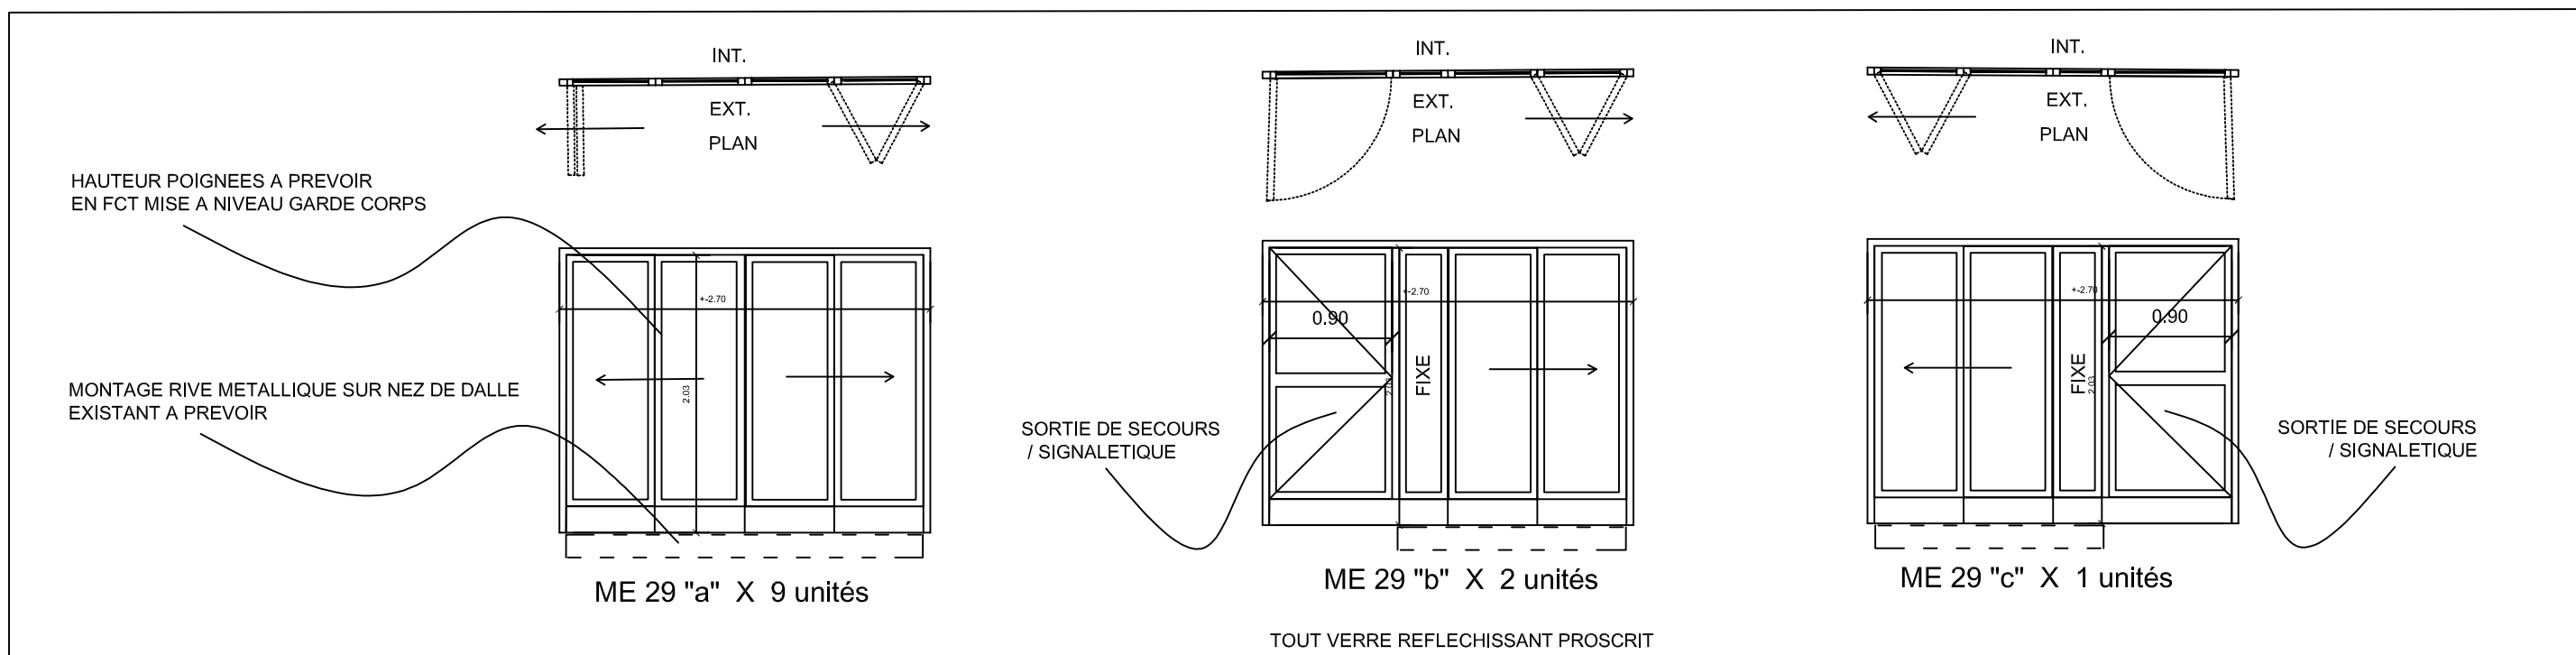
ME 29
Ensemble de menuiseries
FACADE SUD
PF vitrées

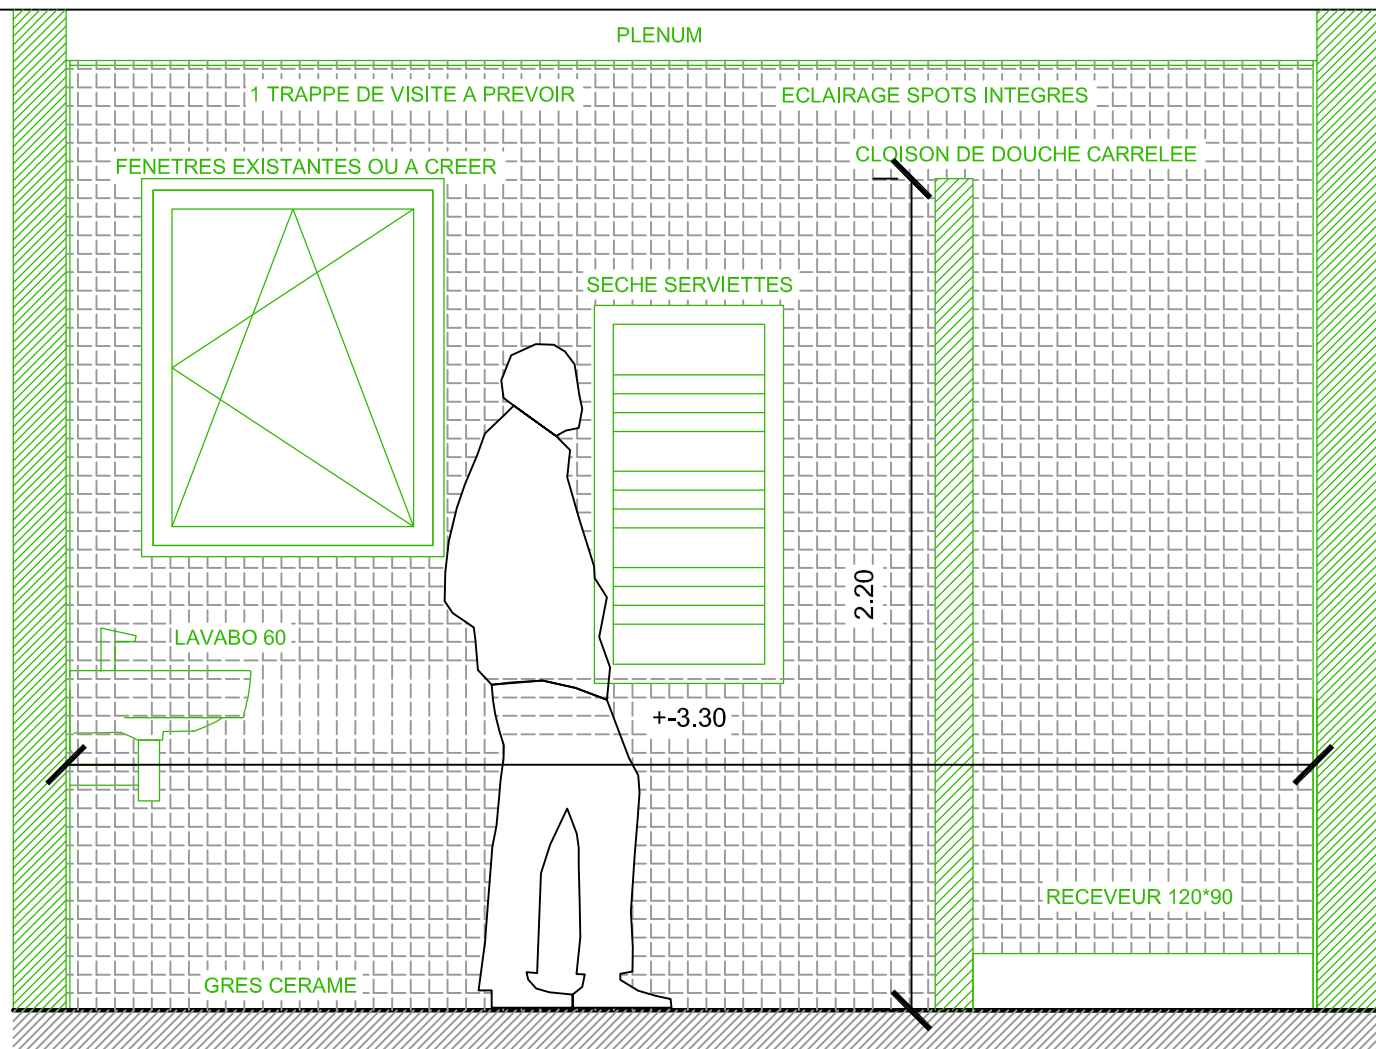
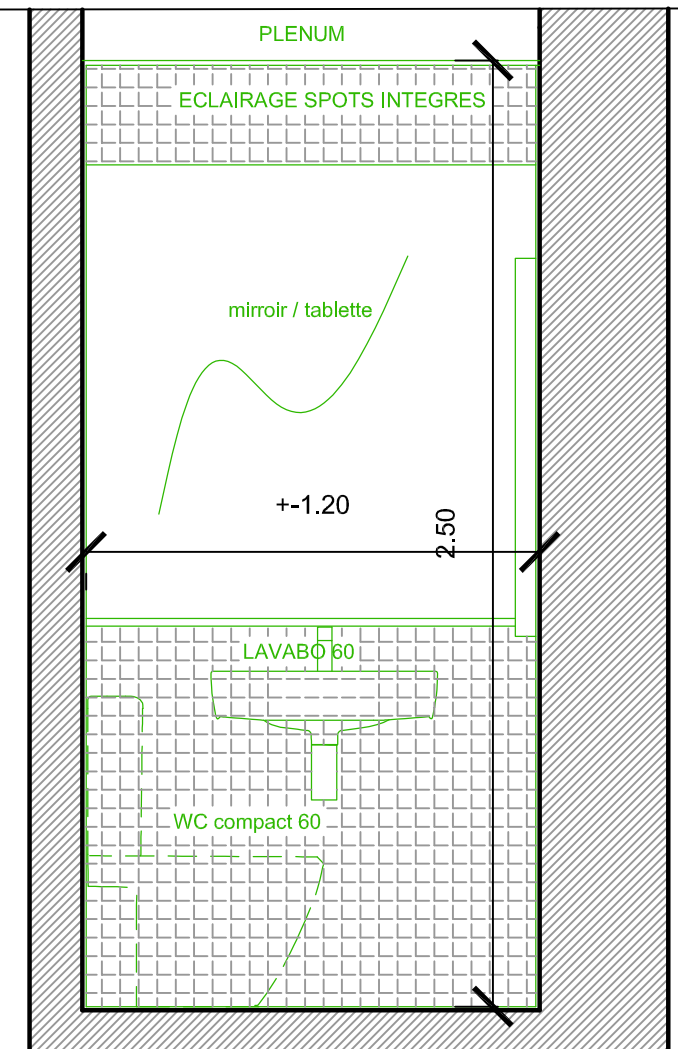
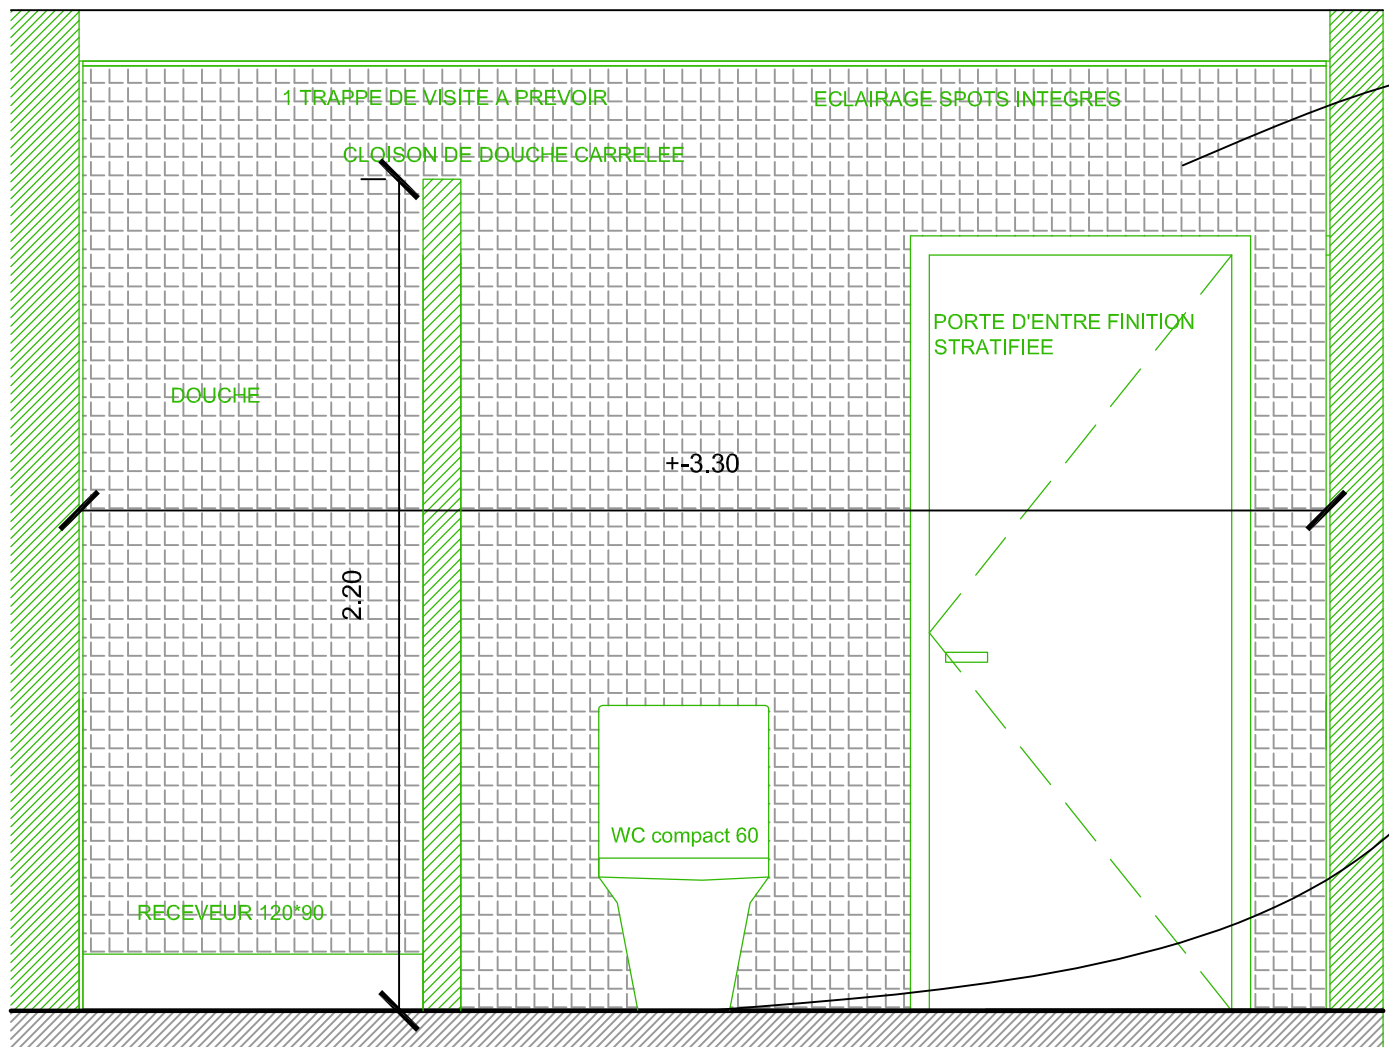
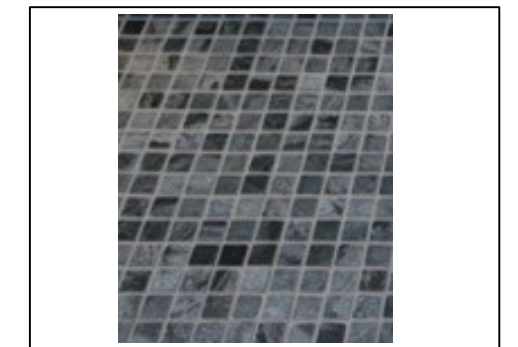
COUPES : AMENAGEMENT
SALLE DE BAIN TYPE ECH: 1/20e

MOSAIQUE
PANACHEE
TONS GRIS

SOL. GRES CERAME
ANTI-DERAPANT
